# 北陸路

北陸道路研究会会報

## 目 次

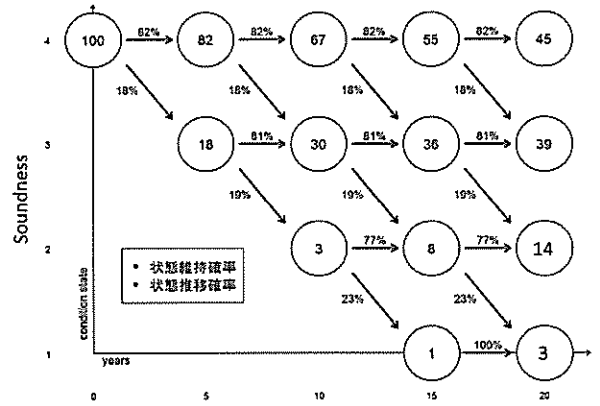
図-2 遷移確率による遷移イメージ<sup>2)</sup>

構造部材の時間的な劣化を、単純マルコフ過程と近似することができれば、簡単な数式で劣化を表現することが可能なことから多くの試みが行われている。ただし、現時点で、構造部材の劣化が単純マルコフ過程に従うという検証がなされているわけではない。

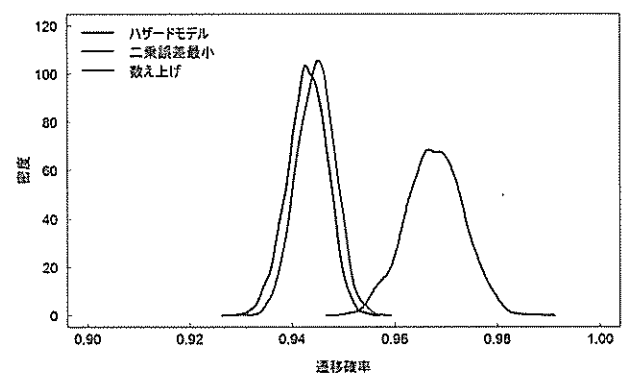
図-7 やや複雑な劣化過程に対する推定例( $s_{22}$ )

一方、7点検ステップまでの状態維持確率が0.98、遷移確率が0.02、8点ステップ以降は、以前の遷移行列に、状態維持確率が0.85、遷移確率が0.15の行列を乗じたやや複雑な複合劣化状態を対象とした場合(各健全度で160データ、点検間隔2段階)の3000回のシミュレーション結果の一部を図-7に示す。

供用期間中に、遷移確率行列が変化するというやや複雑な劣化過程の場合、数え上げ法は対応できない可能性がある。

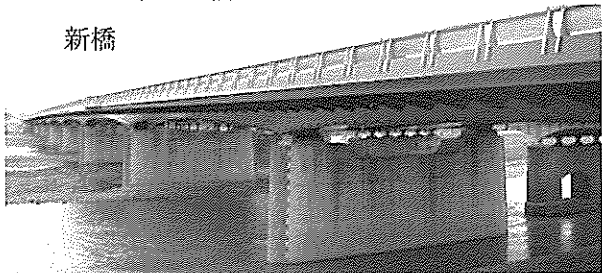
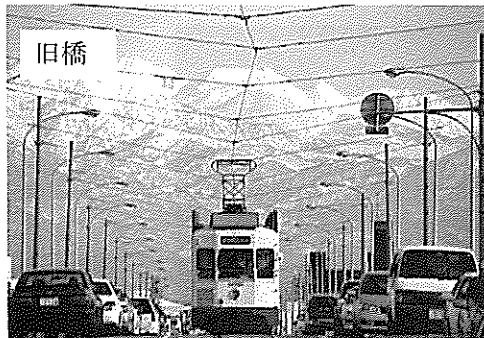
架線柱、照明柱が林立する煩雑な空間

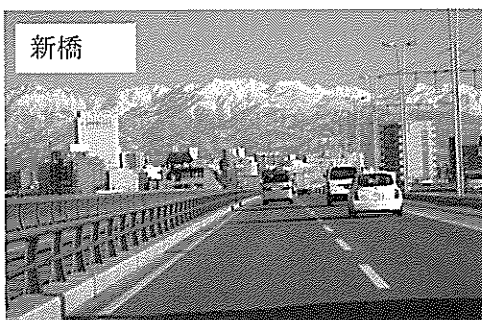
スッキリとした走行空間

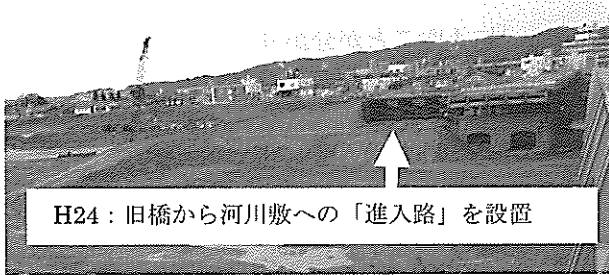
市街地における、取り壊し工事であるため、

「丁寧に、(なるべく) 静かに」作業しました。

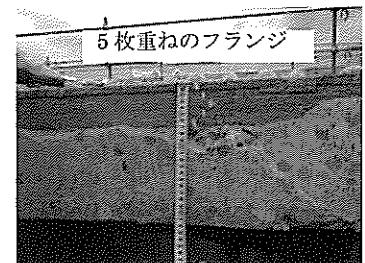
#### ①リベットの損傷状況

昭和11年の鋼桁は溶接ではなくリベットで接合されたものです。同じ厚さの鉄板を重ね、リベットで接合しています。厚いものでは上フランジに5枚の鋼板を重ねて使用されていました。また、コンクリートを取り払った後のリベットの頭は、昭和11年施工の年月を感じさせないほど、綺麗に残っていました。

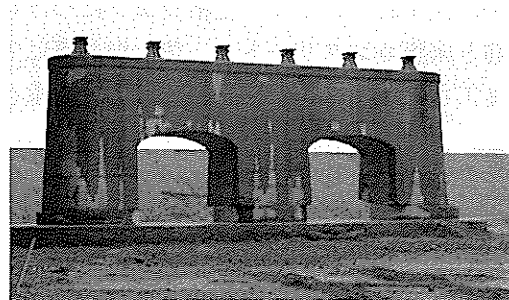
人家に近い、右岸の橋脚についてもワイヤーソーにより切断し撤去しました。その結果、コンクリートの状態及び杭基礎と躯体の結合状況が確認されました。

杭と躯体の結合には軌道レールが使用されていました。(写真の点部分)

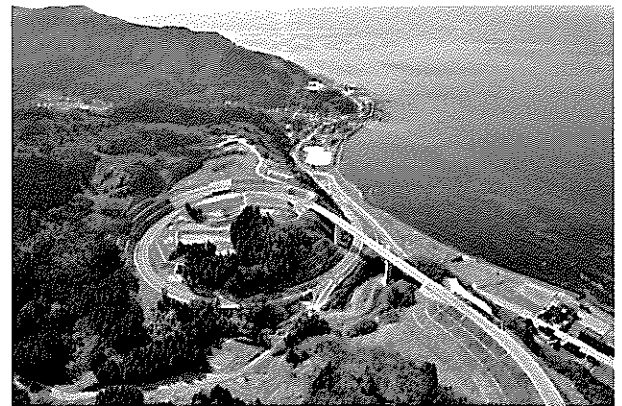
写真-1 鳥川大橋とループ構造

下部形式：逆T式橋台（深礎杭：φ2.0m）

壁式橋脚（大口径深礎杭：φ8.5m）

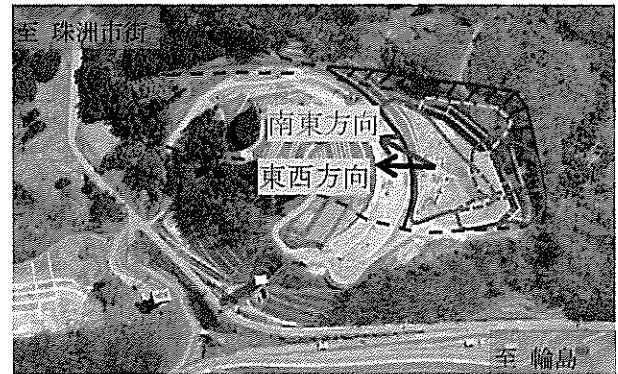
図-5 地すべり範囲検討

能登半島地震時に発生した滑り方向は南東方向であったが、その後の滑りは、東西方向を示しており、空中写真判読や地表踏査結果から想定した地すべりブロック形状(東西方向に延びる矩形型)や孔内傾斜計の変位方向(東西方向)とも同じであったため、地すべり範囲を広げ、再検討することとした。(図-5)

この結果、滑り面は当初の想定より深いことが判明し、既設アンカーより長尺なアンカーを増打ちし、加えて集水ボーリングを追加することとした。(図-6)

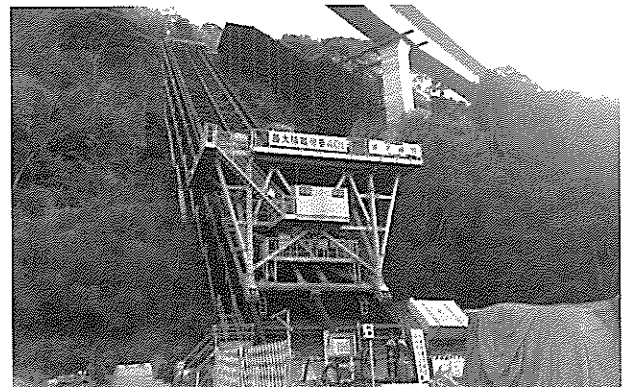
図-12 インクラインの利用

インクラインは、高低差の大きい山腹に架台を設け、土砂運搬ダンプトラックおよびコンクリートミキサー車等の車両を台車に積載して斜面に沿って昇降する装置である。インクラインは、斜度が40°、高低差68m、軌条長124mの大型運搬設備であり、最大40tの積載が可能である。橋梁建設工事に用いられることは極めてまれであるが、施工機械や資材の搬入に活躍した(図-12)。

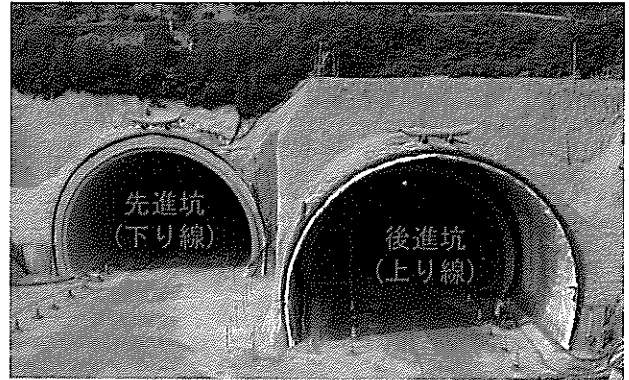
図-14 超近接双設トンネルの鳥浜トンネル

鳥浜トンネルは三方五湖パーキングの西側に位置する延長 149m のトンネルである。このトンネルは両坑口部には有機質土が厚く堆積した軟弱地盤上に盛土が構築されている。このような地質・立地条件でトンネルの上下線の離隔を標準的なトンネル中心間隔 3D (30m) とすると、事業用地と軟弱地盤対策工の範囲が広大となり事業費は膨大となる。そこでトンネル離隔を縮小し超近接双設トンネル、いわゆる「めがねトンネル」を採用した。なお、トンネル部の地質は砂岩中に片岩がレンズ状に混入しており地山等級は D I に相当する (図-14)。

従来、超近接双設トンネルでは、支保脚部の地山の地耐力と切羽の自立性から 3 導坑方式または、中央導坑方式を採用して支保工脚部と中央壁を補強してきた。近年では、切羽の安定化技術の進歩によって無導坑方式の採用が増えつつある。鳥浜トンネルも当初設計では、上半先進工法で中央壁を薬液注入により補強する計画で

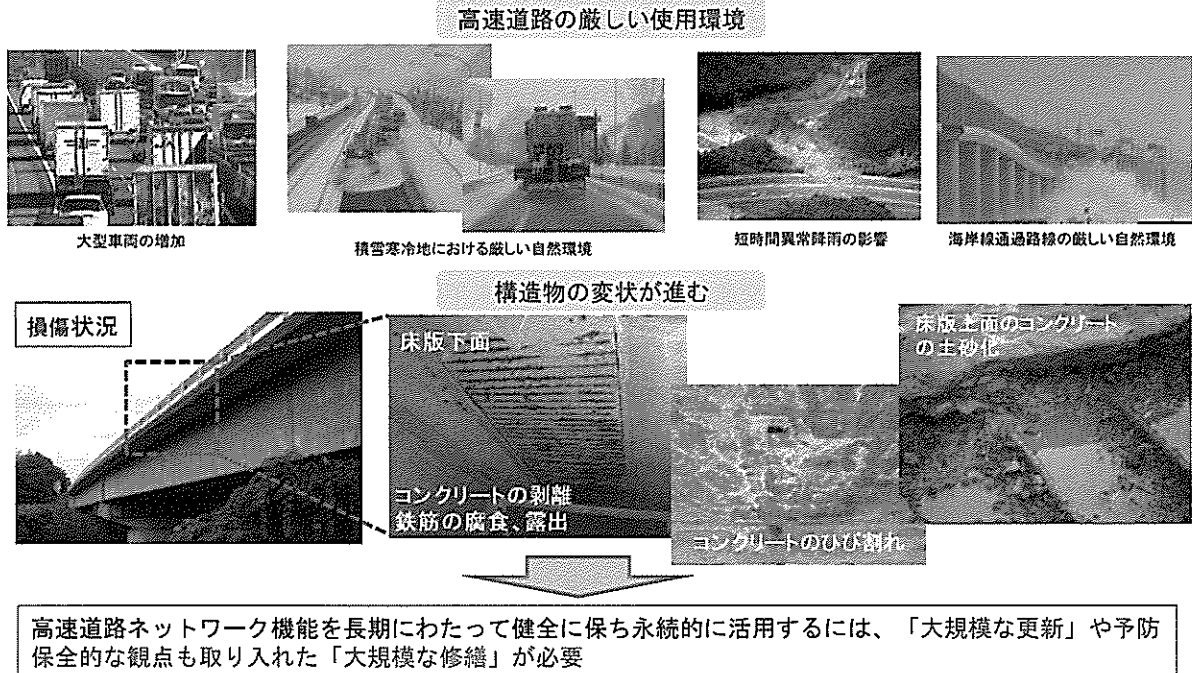
図-17 高速道路の使用環境と構造物の老朽化 3)に加筆修正

近年の高速道路では、大型車両の増加、積雪寒冷地における厳しい自然環境、短時間異常降雨の発生、海岸線通過路線の厳しい自然環境など、厳しい使用環境に直面している。このような使用環境のもと、橋梁を中心に床版部のコンクリートの剥離や鉄筋の腐食、コンクリートのひび割れなどの変状が顕著になっており、今後の耐久性が懸念されている。したがって、高速道路ネットワーク

ク機能を長期にわたって健全に保ち、永続的に活用するためには「大規模な更新」や予防保全的な観点も取り入れた「大規模な修繕」が必要になってきている(図-17)。

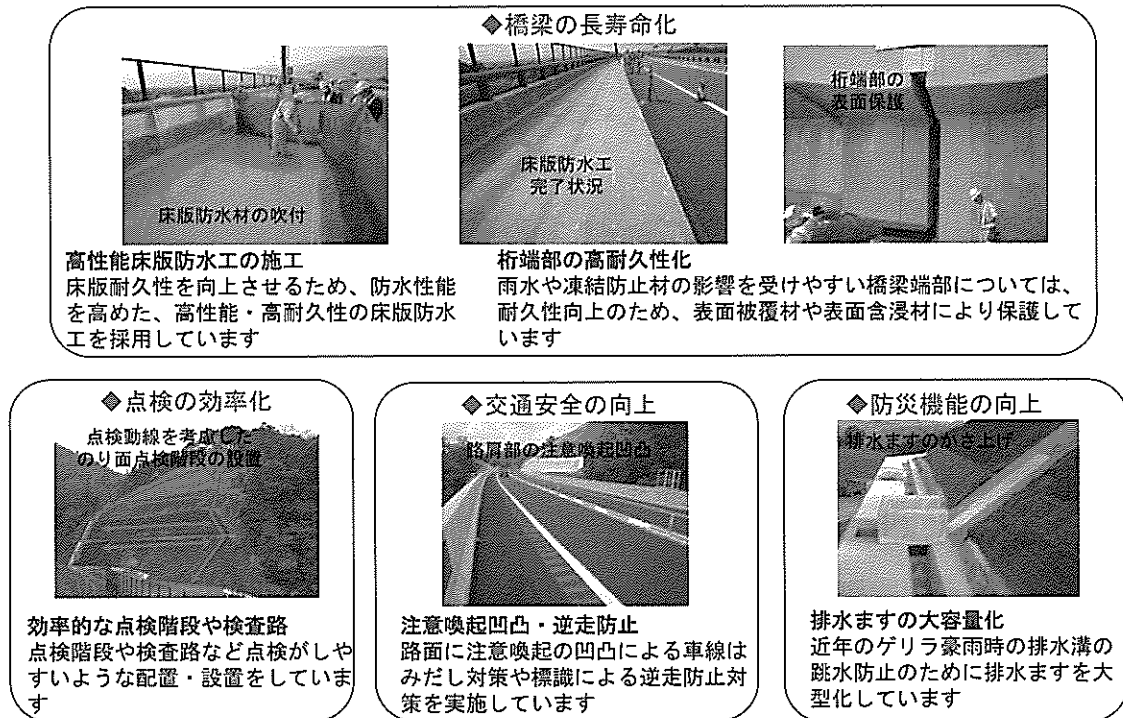
図-19 長寿命化・点検の効率化の対応

また、点検時の動線が効率的になるような検査路の配置や設置、路面に注意喚起凹凸や逆走防止対策による交通安全の向上、昨今のゲリラ豪雨時の排水工の跳水対策のために排水ますの大型化などを実施している（図-19）。

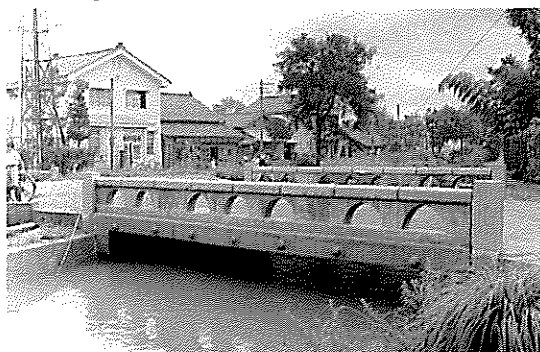
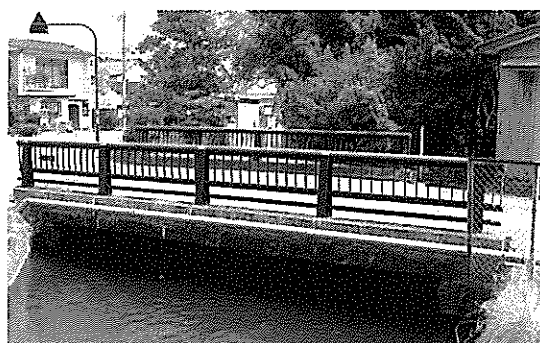
写真1 建設当時(上段)と現在(下段)の十郷橋

建設当時と現在の十郷橋の状況を写真1に示す。現在の十郷橋は、現行の防護柵基準に準じて地覆および高欄が変更されているが、橋体は建設当時のものがそのまま使用されている。

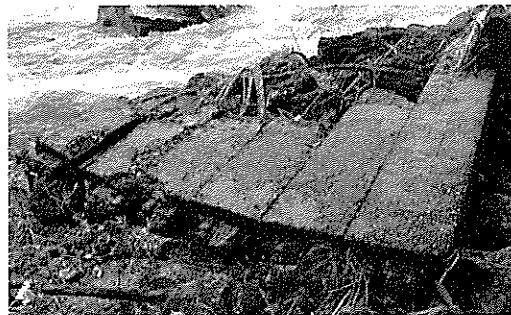
写真4 石徹白橋(左岸側径間)の橋桁片

石徹白橋は2径間のポストテンション方式のPC橋で、左岸側の径間が十郷橋と同じ構造形式で橋長9.7mの床板橋、右岸側は橋長20.1mのT桁橋でわが国初の本格的な長支間のPC橋である。両径間ともに、主桁のコンクリート強度は375kg/cm<sup>2</sup>、使用PC鋼材は12φ5のPC鋼線で、十郷橋と同様のものが使用されている。

この石徹白橋は、昭和39年に発生した大水害で橋脚が流失して落橋した。その時の橋桁片が現在に至るまで撤去されず、川岸に存置されていた(写真4)ため、今回これらの橋桁片を回収して、調査に供した。

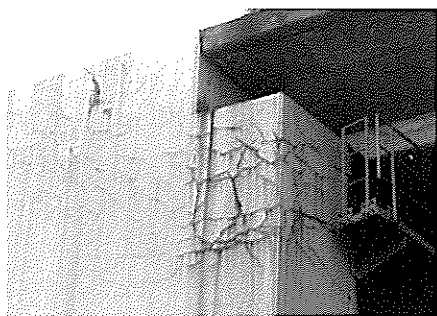
写真-1 表面被覆後のひび割れ<sup>1)</sup>

調査対象とした構造物（補修前）にはすべて ASR によるひび割れが発生していた。補修として柔軟型エポキシ系のひび割れ注入材を使用した後に、各表面被覆工法および連続繊維シートを適用した。これらの補修の目的は、凍結防止剤の浸透抑制や第 3 者に対するコンクリートはく落片の防止を目的としている。補修後の損傷状況の比較を写真-2 に示す。構造物 A、C、F では表面被覆および連続繊維シートの未施工部

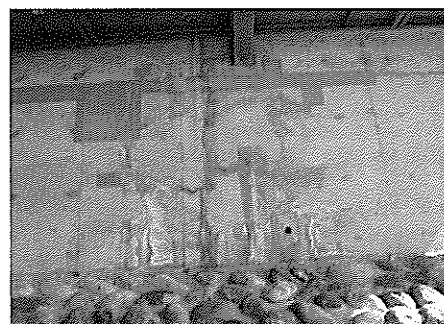
写真-5 ひび割れの発生状況  
(構造物0, 2012年12月の現状)

構造物L, M, N, Oでは、ASRが発生したかぶり部分を除去し、追加鉄筋(D13@300)を配置後、コンクリートを巻立てた。補修の目的は、凍結防止剤の浸透抑制や第3者に対するコンクリートはく落片の防止を目的としている。コンクリート巻立ての示方配合表を表-5に示す。ひび割れ防止のためビニロン繊維(K社製)をセメント量の0.5%を混入し、膨張剤および高性能AE減水剤を添加している。しかし、施工から約10年後で構造物Oでは写真-5に示すようにひび割れと溶出消石灰が発生した。ひび割れの発生により、凍結防止剤の成分の浸透を抑制できず鉄筋腐食を助長することやコンクリート片の落下に繋がる可能性があった。コアの薄片観察の結果を写真-6に示す。本構造物も安山岩や流紋岩質溶結凝灰岩がともに反応しており、ASRの反応の程度はほとんど変わらなかった。
