平成 29 年度北陸 SIP 研究成果報告会

岐阜大学社会基盤メンテナンスエキスパート (ME)と人材育成

RC床版の寿命予測と RCLレーダによる診断技術

ASR, 塩害が発生した PC桁の載荷試験と各種劣化診断

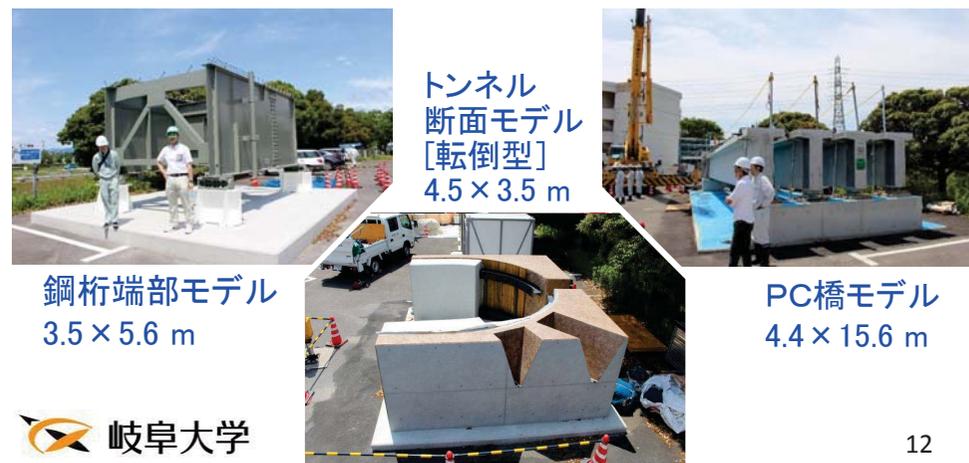
トンネル断面モデル (八嶋, 苅谷)

施工方法(支保概念)が異なる矢板工法とNATM工法の違いを、施工順序も含めて視覚的に把握できるようにトンネル断面モデルを製作

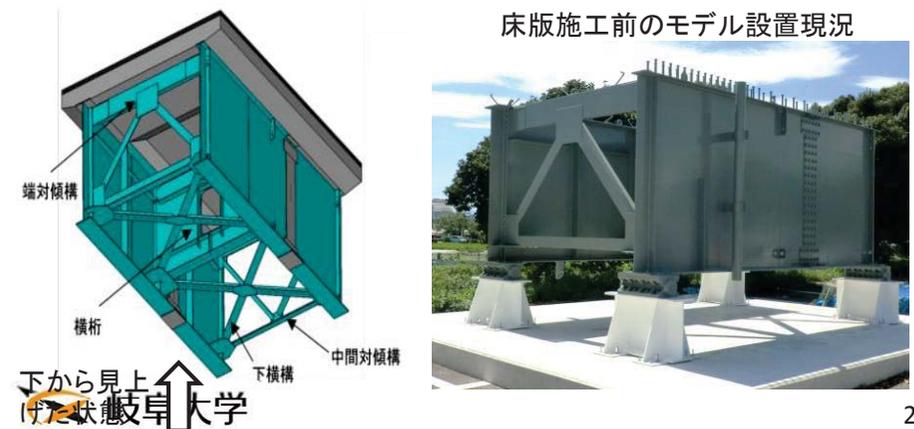
鋼桁モデル (木下, 羽田野)

メンテナンス技術者の教育のために、損傷の発生しやすい桁端部をモデル化し、1970～2000年の構造・施工法の違いを理解できるように配慮

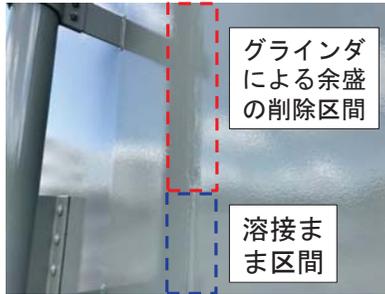
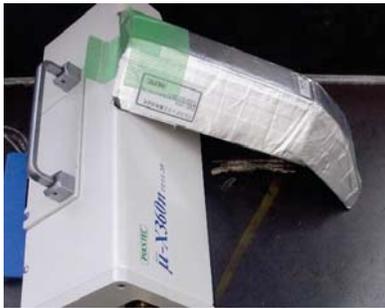
ポータブル型X線残留応力測定器による余盛削除部の残留応力測定

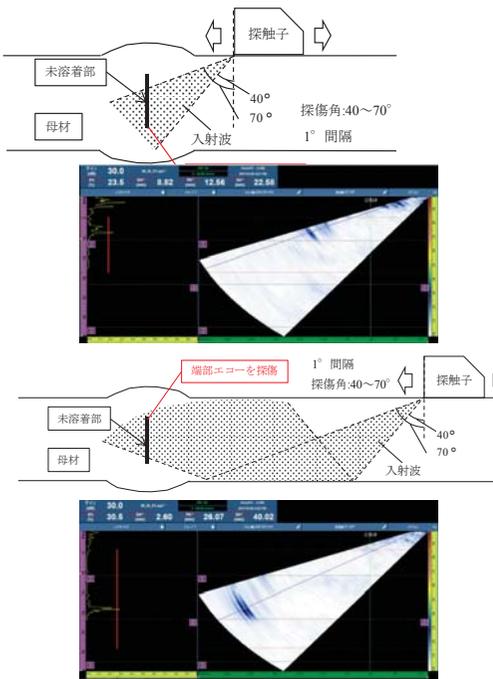
超音波非破壊探傷装置による探傷

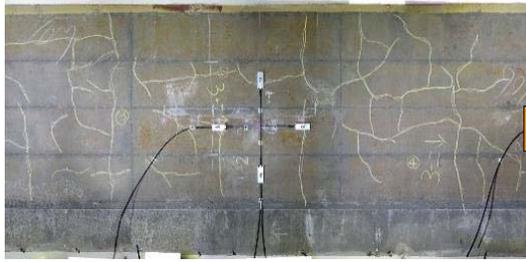
床版下面のひび割れ状況の例

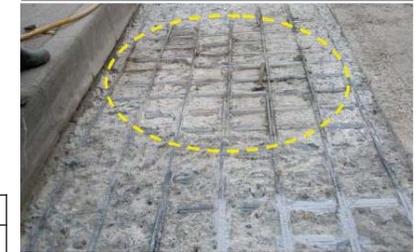
塩害による鉄筋の腐食

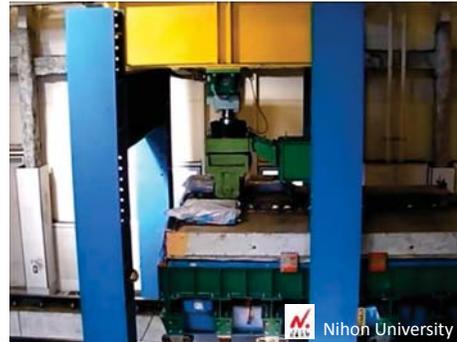
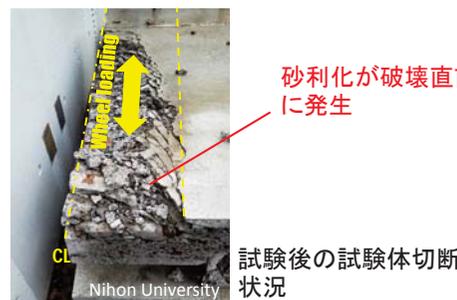
輪荷重走行試験

砂利化が破壊直前に発生

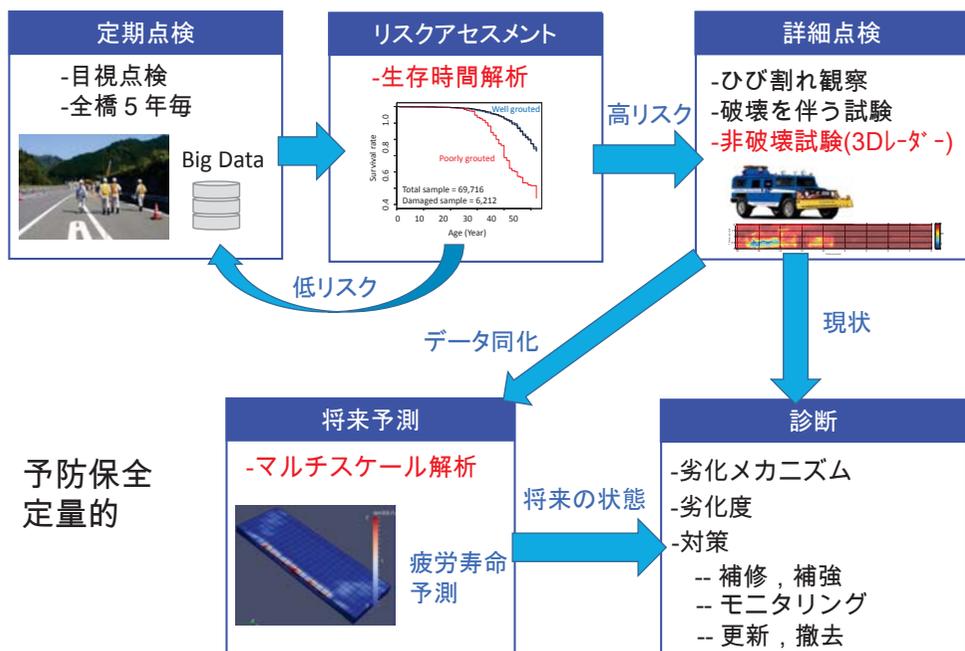
新技術を活用した維持管理フロー

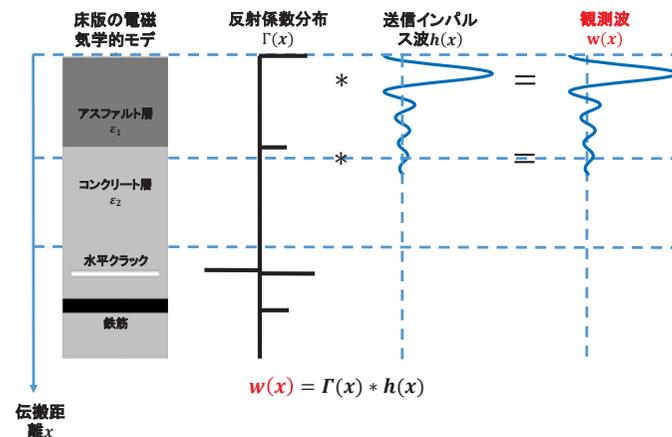
床版内部における電磁波の反射現象

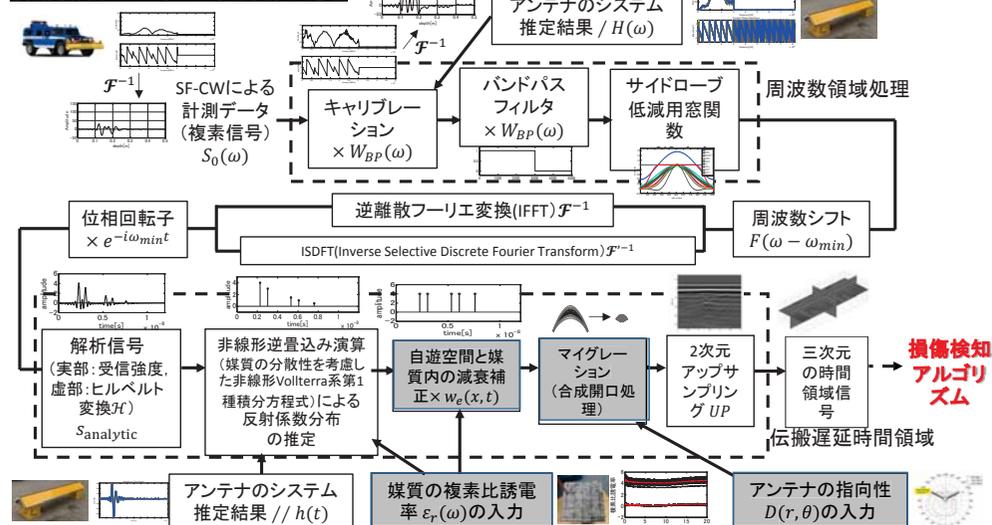
信号処理のフロー

損傷検知アルゴリズム入力前の処理

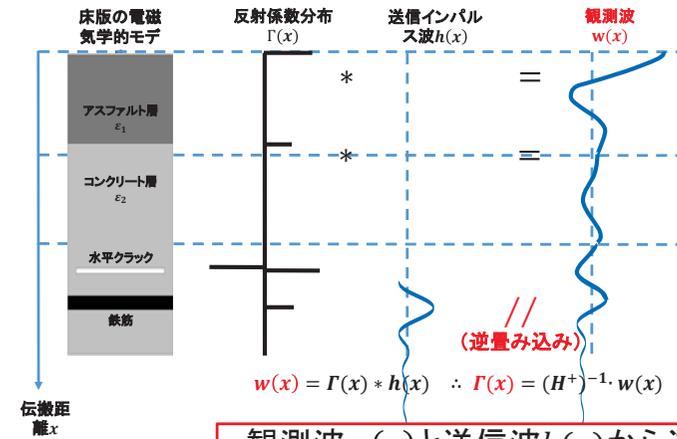
観測波 $w(x)$ と送信波 $h(x)$ から逆畳み込みにより近似的に反射係数分布 $\Gamma(x)$ を推定する

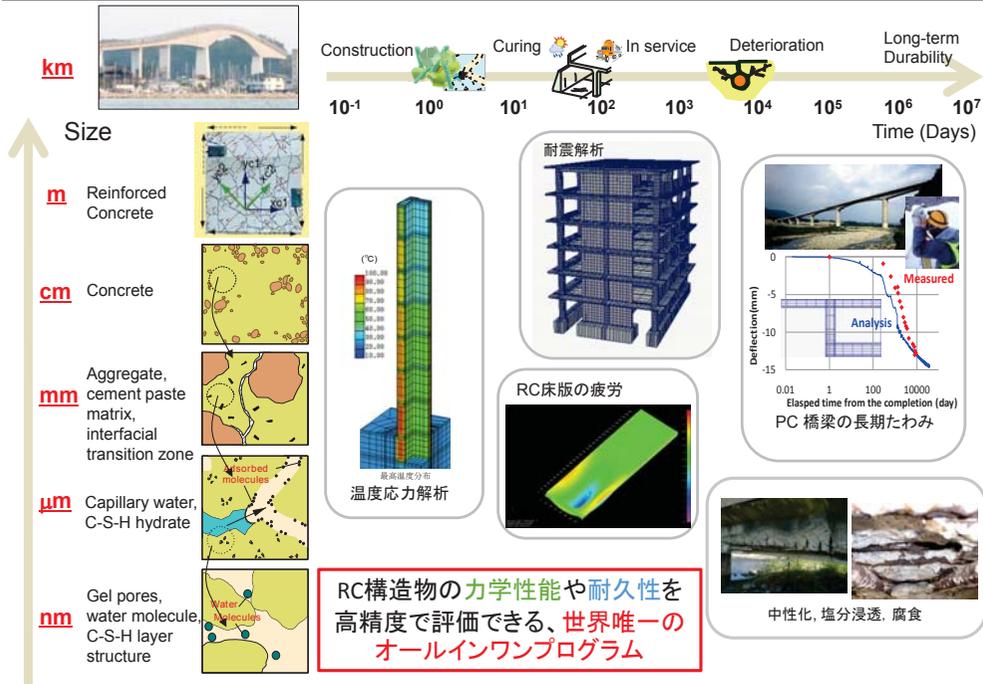
RC構造物のマルチスケール統合解析

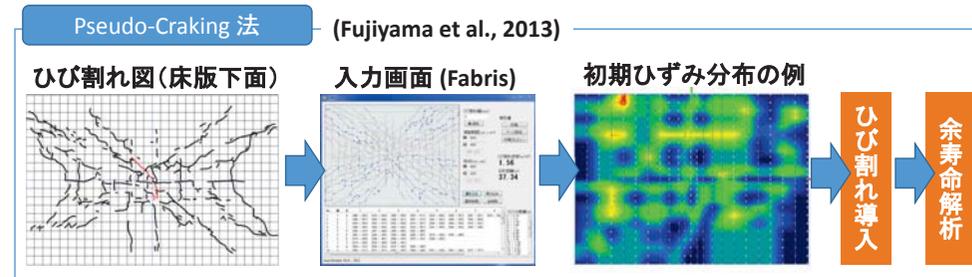
Pseudo-Cracking 法によるデータ同化

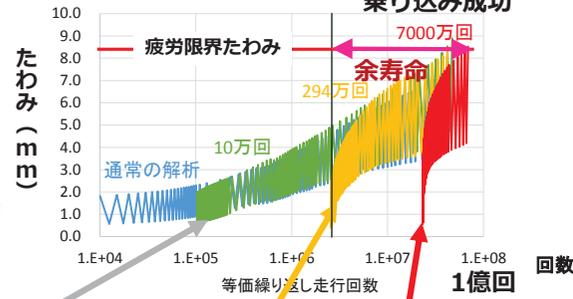
RC床版の疲労たわみ予測 データ同化による乗り込み成功

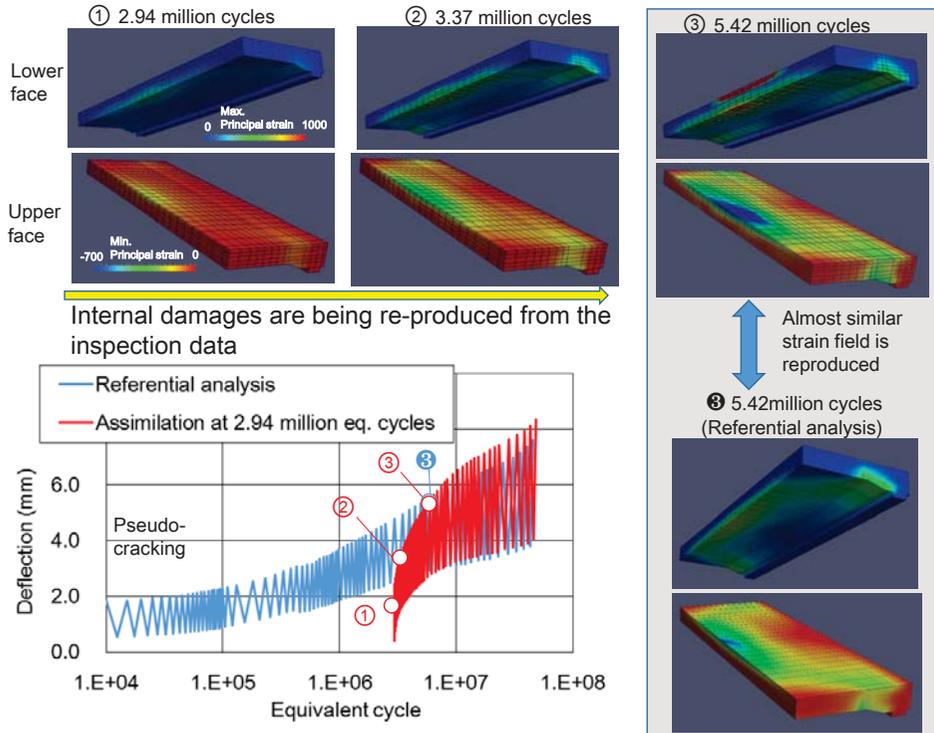
6方向ひび割れモデルを使ったRC (鉄筋コンクリート) のマルチスケール (MS) 解析

RC床版裏面のひび割れ図 (実験値) を初期値としてMS解析に入れる

裏面のひび割れ状況がわかると、RC床版の余寿命が予測可能。

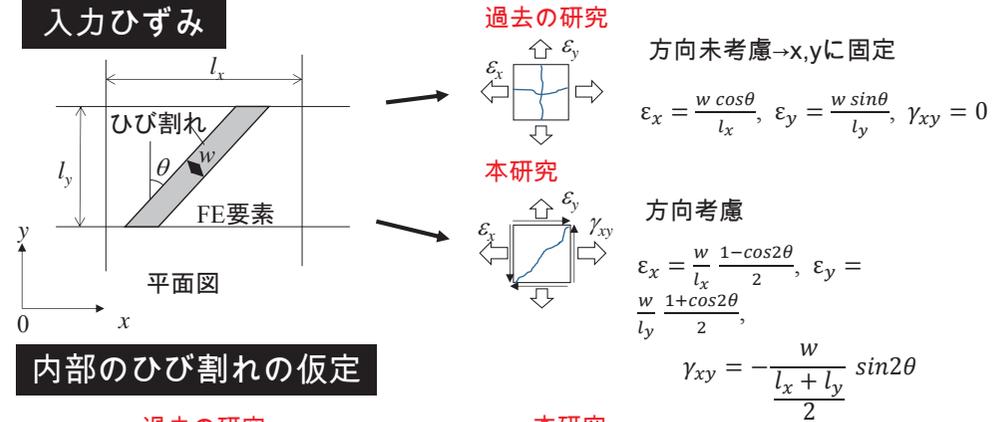
ひび割れの入力方法

入力ひずみ

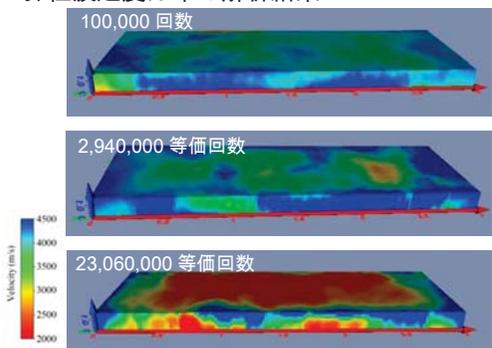
弾性波速度分布の解析結果

AEセンサーの到達時刻分布から、3次元弾性波速度分布をCT (Computer Tomography) 技術で求める。

- 弾性波に対する等方性を仮定
- ひび割れの位置は直接は推定できない

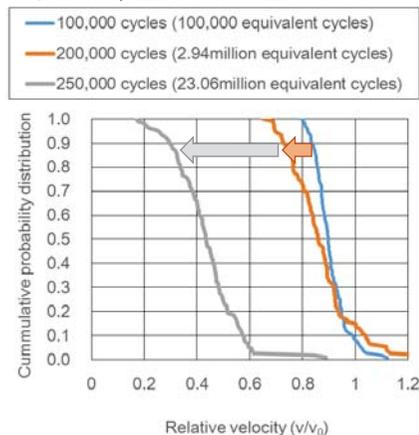
載荷板下、圧縮領域の速度分布

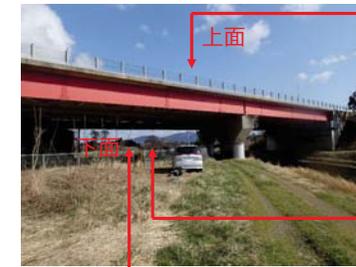
塩害・土砂化による劣化→H29年4月下旬から床版更新工事

橋長	57.2m
供用開始	昭和52年
床版厚	230mm

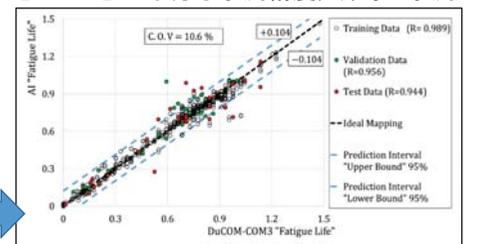
【AI学習】⇒十分な予測精度、瞬時に予測

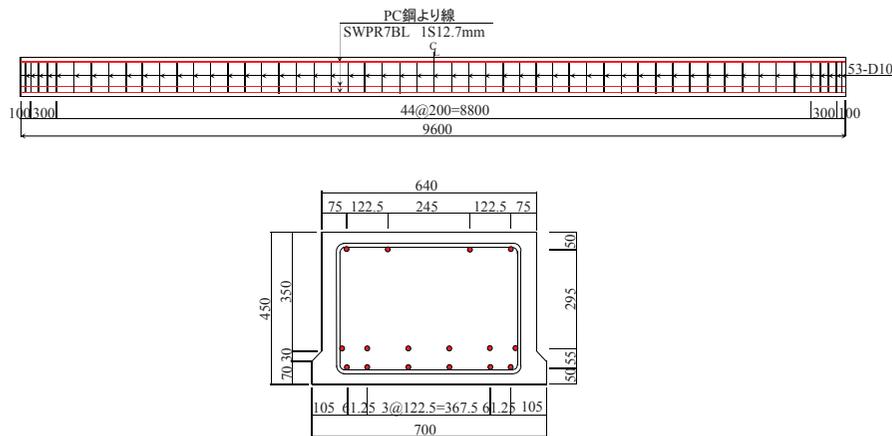
PC桁試験体

- ・断面: W640/700mm × H450mm × 桁長9600mm
- ・PC鋼材: 1S12.7を上縁側4本, 下縁側12本配置
- ・スターラップ: SD295A-D10を200mm間隔で配置

- ・断面: W640/700mm × H450mm × 桁長9600mm
- ・PC鋼材: 1S12.7を上縁側4本, 下縁側12本配置
- ・スターラップ: SD295A-D10を200mm間隔で配置

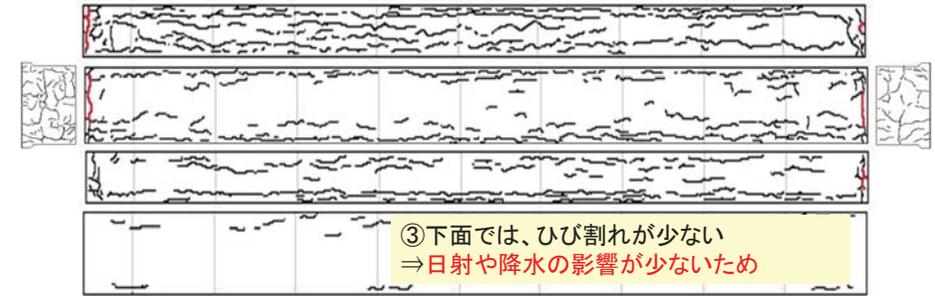
H試験体のひび割れ状況

- ・暴露数週間で端部に微細なひび割れ発生
- 暴露期間とともに長さ、本数が増加

黒線: ひび割れ幅0.3~0.8mm
赤線: ひび割れ幅0.8mm以上

③ 下面では、ひび割れが少ない
⇒日射や降水の影響が少ないため

- ① PC鋼材に沿った橋軸方向のASRによるひび割れ
- ② 亀甲状および軸直角方向のASRによるひび割れ
⇒PC鋼材の付着伝達長の影響により桁端部ではプレストレスが導入されていないため

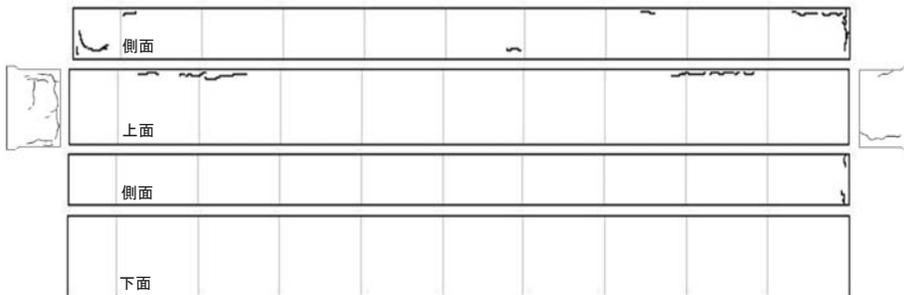
FA試験体のひび割れ状況

- ・二夏目に軽微なひび割れを確認

黒線: ひび割れ幅0.3~0.8mm
赤線: ひび割れ幅0.8mm以上

- ① 上面および側面の一部の橋軸方向のひび割れ
⇒H試験体と比較して、ひび割れが非常に少なく、フライアッシュ混入によるひび割れ抑制効果を確認

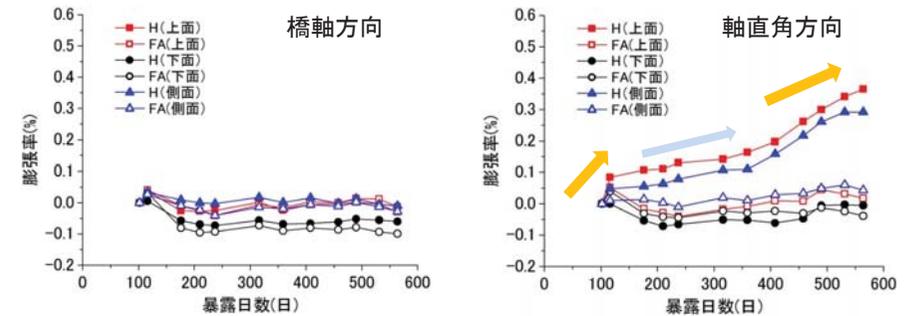
PC桁試験体の膨張率

- ・膨張率: 上面 > 側面 > 下面
⇒上面が最も日射、水分供給を受けやすくASR促進
: 軸直角方向 > 橋軸方向
⇒橋軸方向の膨張がPC鋼材の拘束の影響で抑制されたため
⇒PC鋼材に沿ったひび割れ
- ・FA試験体ではすべての部位で膨張が大きく低減され、ASRの抑制効果が確認された

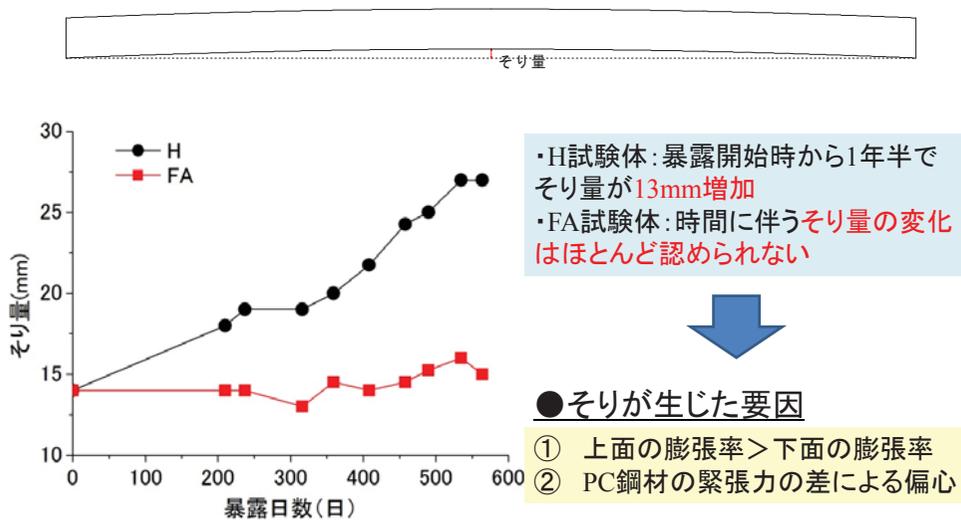
PC桁試験体のそり量

- ① 上面の膨張率 > 下面の膨張率
- ② PC鋼材の緊張力の差による偏心

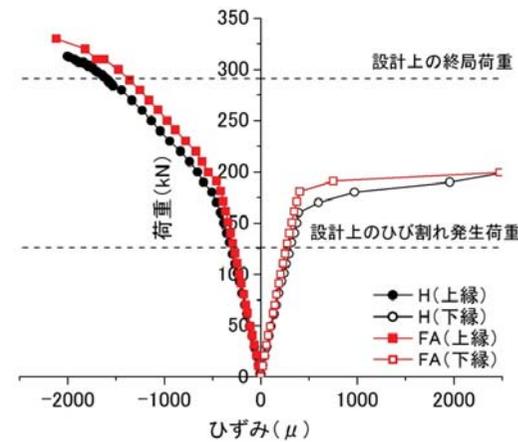
曲げ載荷試験(荷重-ひずみの関係)

●初期ひび割れ発生荷重

FA試験体: 190kN > H試験体: 170kN

ひび割れ発生荷重以降
⇒H試験体の上縁側でひずみが徐々にFA試験体よりも大きくなった

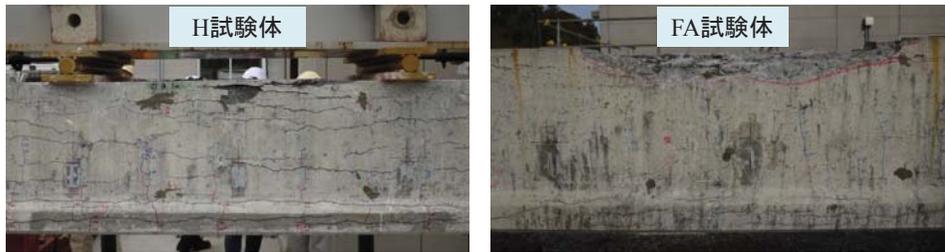
曲げ载荷試験(ひび割れ性状と破壊状況)

- 純曲げ区間(支間中央1000mm)の最大ひび割れ間隔
⇒H試験体およびFA試験体ともに230mm
- H試験体はASRによる水平ひび割れにより、载荷試験でのひび割れは**連続性が途切れたひび割れ性状**
⇒水平ひび割れの深さが浅く、曲げひび割れの進行は妨げていない

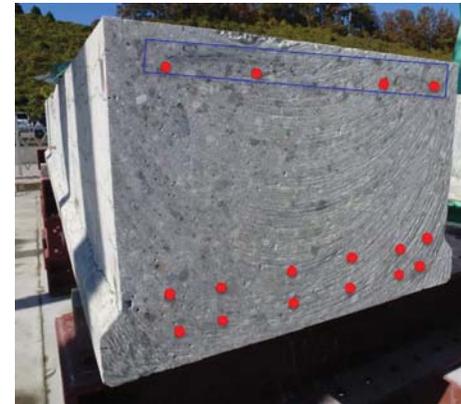
切断面の観察結果

- 側面や上面の橋軸方向の水平ひび割れ
 - ・幅:0.5~1.0mm程度
 - ・深さ:表面から5~20mm程度
 ⇒ひび割れはかぶり内に収まり、スターラップで囲まれた範囲でひび割れは確認できなかった。
- PC鋼材の腐食・破断状況
 - ・切断面および上縁のPC鋼材では、確認できなかった。

青線枠内...水平ひび割れが発生

⇒上縁側には橋軸方向にPC鋼材に沿ったひび割れが多数あるため、圧壊直前にこのひび割れが生じ、圧縮域が小さくなり、H試験体の靱性が低下したと考えられる。

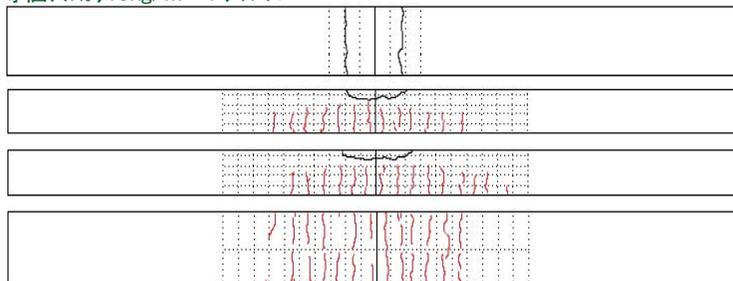
ひび割れ図(载荷試験後)

No.3 等価アルカリ13kg/m³ フライアッシュ15%

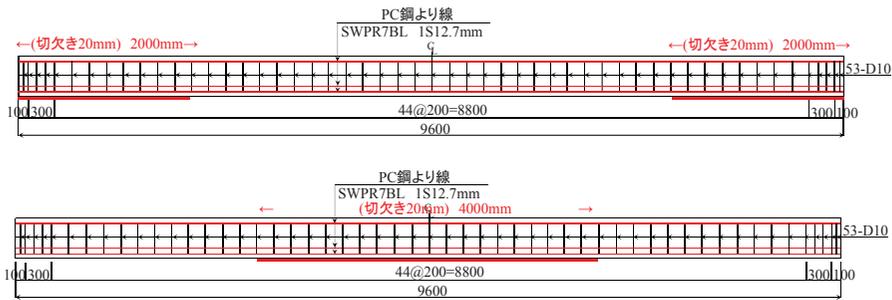
No.6: 両端部各2mにCl⁻を添加, かつ, 下縁に20mmの切欠き
 No.7: 中央部4mにCl⁻を添加, かつ, 下縁に20mmの切欠き

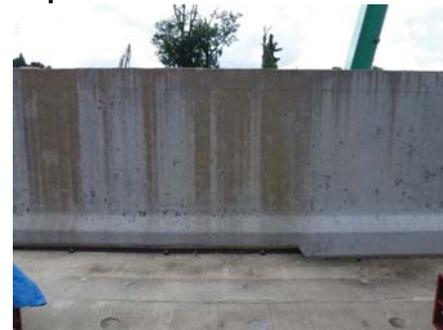
載荷試験前の状況

砂が反応したASRが発生していた

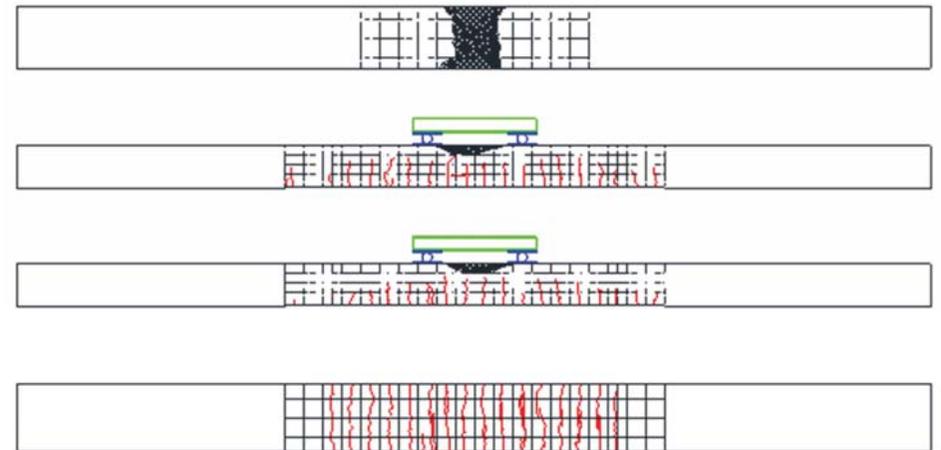
ひび割れ図(載荷試験後)

中央4.0mに塩分供給 (No. 7)

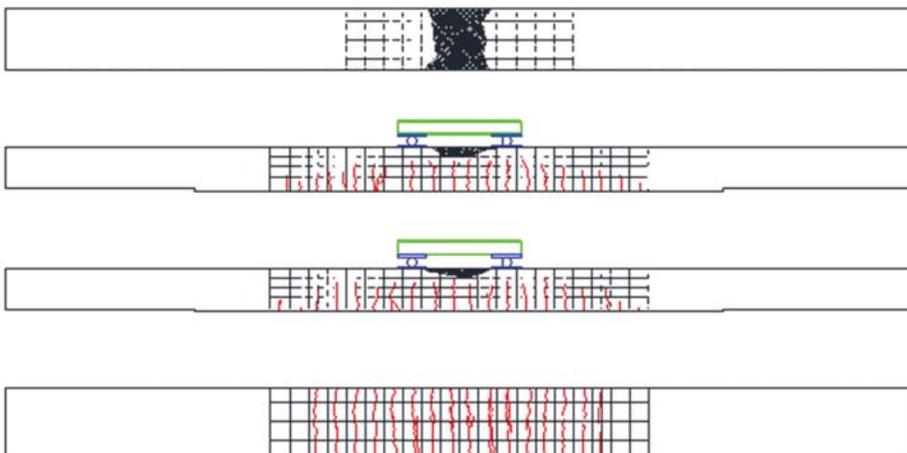
ひび割れ図(載荷試験後)

両端2.0mに塩分供給 (No. 6)

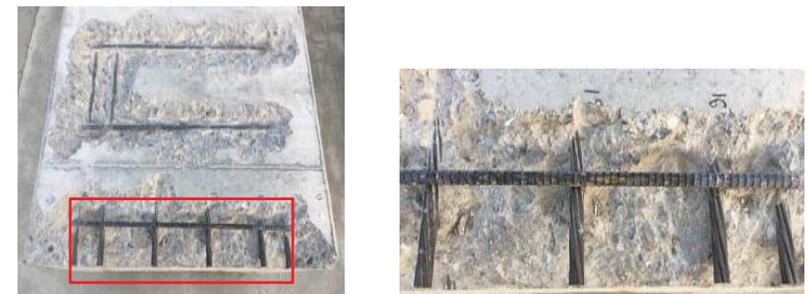
載荷試験後の状況

スターラップでわずかに錆が確認されたがPC鋼材はほとんど腐食しておらず、鋼材の断面減少は確認されなかった

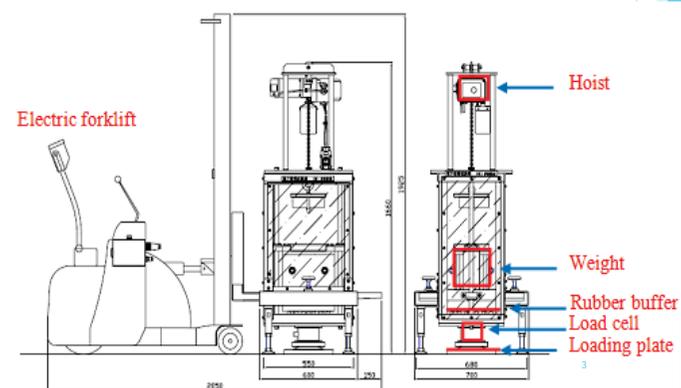
自走式衝撃加振装置 SIVE (Self-propelled Impact vibration equipment)

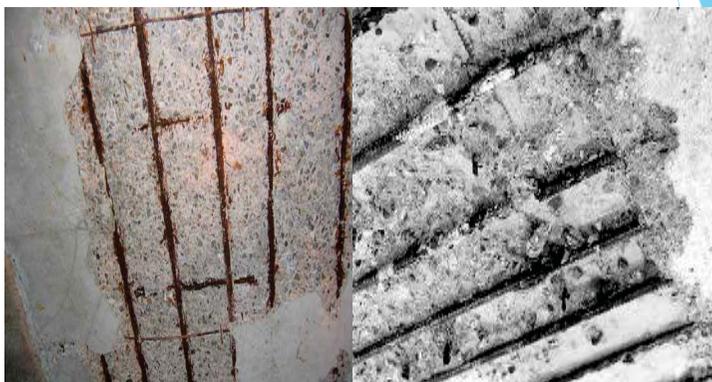
道路橋における床版の損傷

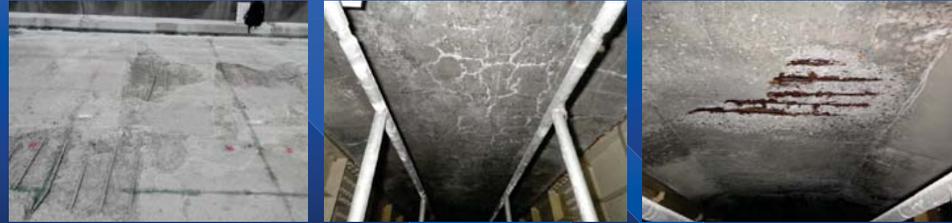
2.1 北陸地方に位置する道路橋(1)

- ・床版コンクリートのひび割れ
- ・凍結防止剤を含む路面水の浸透
- ・鉄筋腐食とコンクリートのはく離

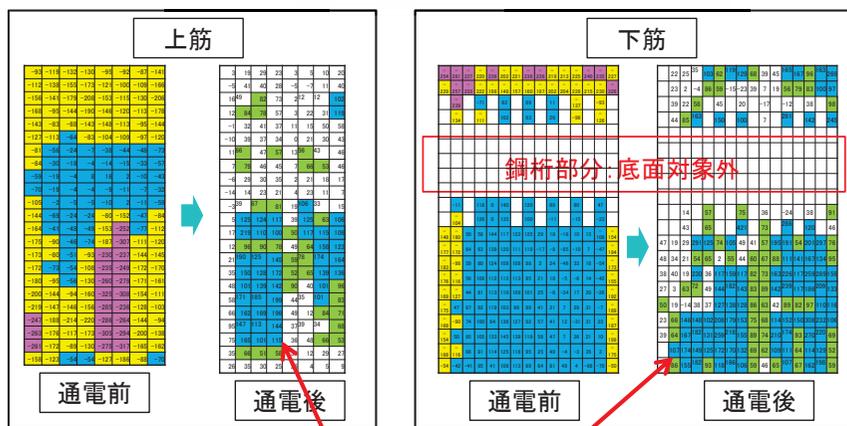
6.2 内部挿入型流電陽極方式 — 性能試験(2) —

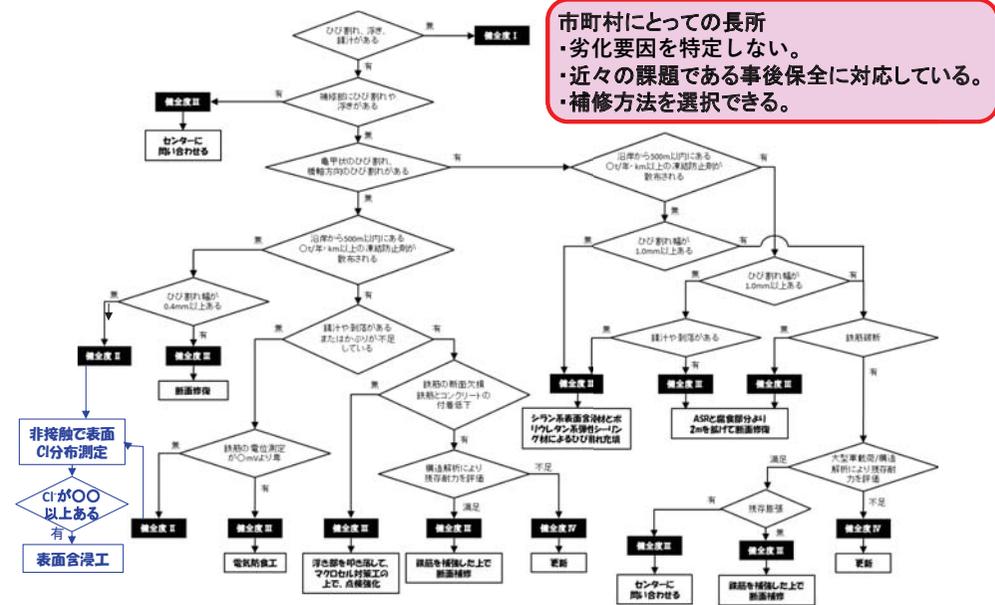
北陸版 コンクリート製道路橋の維持管理の手順例(グループB-S)(案)
